„Sofortreparatur“ bei akutem Frontzahntrauma

15.06.2022 - Sabrina Reitz

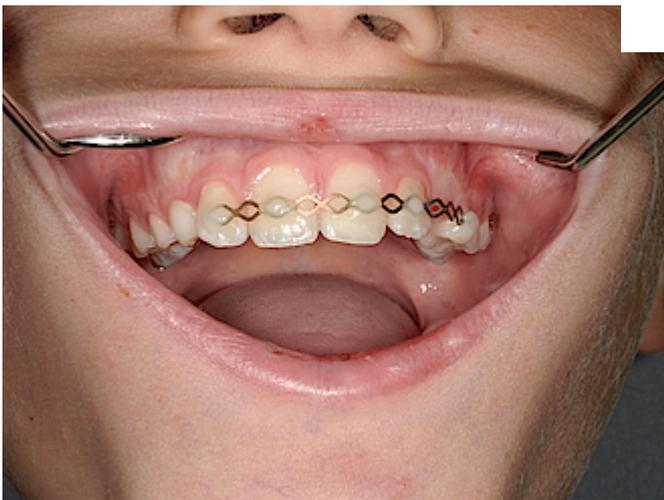
Abb. 2: Situation nach Reposition des Zahnes 21 und temporärer Fixierung mittels Titan-Trauma-Schiene.

Anschließend wurde zur Sicherung eine TTS-Schiene (Titanium Trauma Splint) mit Hilfe von Flow angebracht (**Abb. 2**). Die Nachkontrollen am Folgetag und eine Woche darauf ergaben eine korrekte Schienenposition, dazu Vitalität und Perkussion des verletzten Zahns. Die Schiene wurde nach 14 Tagen entfernt (**Abb. 3**).

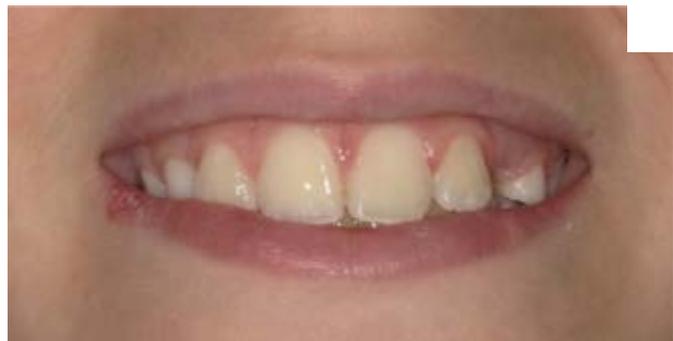
Abb. 3: Behandlungsergebnis mit guter Prognose.

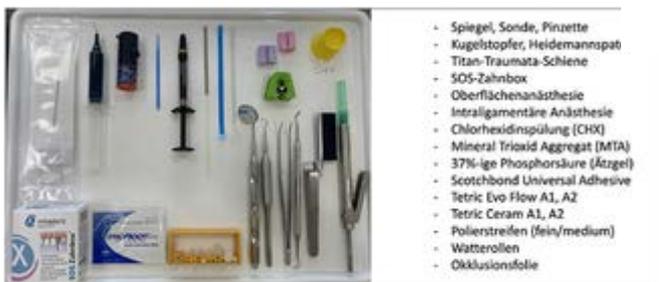
Die zum Einsatz gekommenen Materialien.

Nach Infiltrationsanästhesie und Desinfektion konnte eine direkte Überkappung der Pulpaöffnung mit MTA-Zement erfolgen. Die Passgenauigkeit des Zahnfragmentes wurde geprüft; die Oberflächen an den jeweiligen Bruchstellen geätzt, gespült und getrocknet. Mit Hilfe von Primer, Bonding und fließfähigem Komposit (Flow) konnte das Bruchstück befestigt werden.
